Gobernación del Huila SECRETARIA DEPARTAMENTAL DE CULTURA Y TURISMO		FICHA DE INVENTARIO DE BIENES CULTURALES INMUEBLES				USO EXCLUSIVO DEL MINISTERIO DE CULTURA		INMUEBLE Nº 36					
						Código Nacional:		Hoja 1					
<b>1. Identificación</b>						<b>CLASIFICACION TIPOLOGICA</b>

1.1. Nombres (s)		<b>CASA HACIENDA MATAMUNDO</b>				<b>Grupo</b>		<b>Subgrupo</b>		<b>Categoría / Subcategoría</b>			
1.2. Departamento		Huila		Código DANE		41		Arquitectura militar

# FICHA DE INVENTARIO DE BIENES CULTURALES INMUEBLES

INMUEBLE N° 36

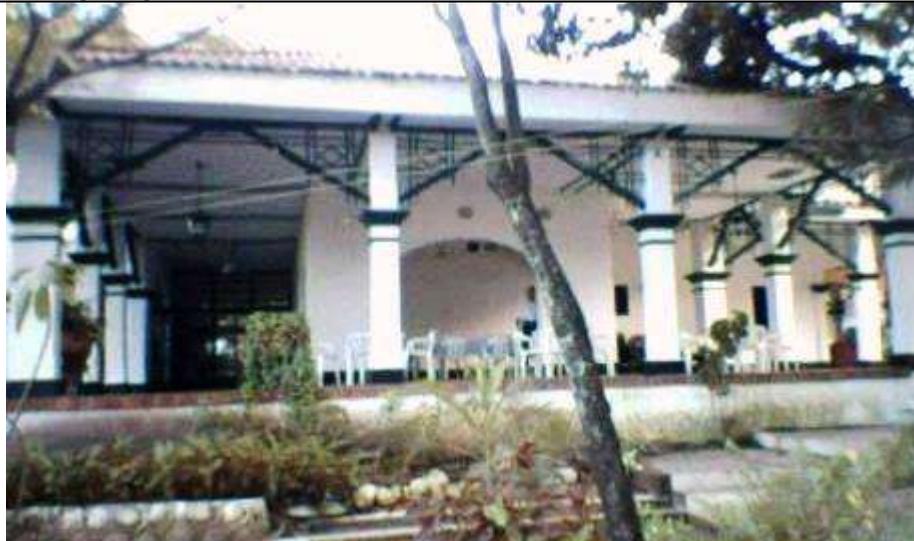
La actual casa fue edificada en las primeras décadas del siglo XX, atendiendo los diseños del Dr. Max Duque Gómez. Consta de tres cuerpos dispuestos en forma de "H" irregular con galerías perimetrales delimitadas por arcadas. La forma particular de la casa determina claramente en uno de sus costados el acceso y en el otro el jardín interior.

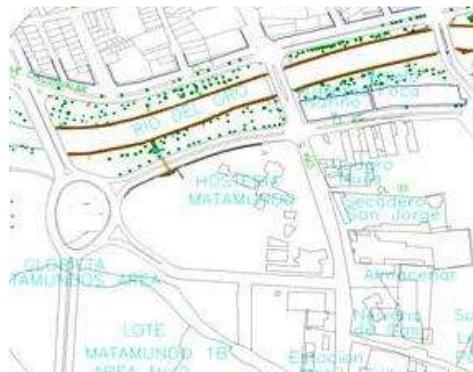
### 13.1 Plano de localización

Sobre la margen izquierda del Rio del Oro, muy cerca de su desembocadura en el Magdalena, sobre una colina desde donde se divisa una buena parte de la ciudad de Neiva, se localiza la hacienda Matamundo.
