Gobernación del Huila SECRETARIA DEPARTAMENTAL DE CULTURA Y TURISMO		FICHA DE INVENTARIO DE BIENES CULTURALES INMUEBLES				USO EXCLUSIVO DEL MINISTERIO DE CULTURA		INMUEBLE N° 42													
						Código Nacional:		Hoja 1

1. Identificación						CLASIFICACION TIPOLOGICA															
1.1. Nombres (s)		TEATRO CINCUENTENARIO				Grupo		Subgrupo		Categoría / Subcategoría

FICHA DE INVENTARIO DE BIENES CULTURALES INMUEBLES

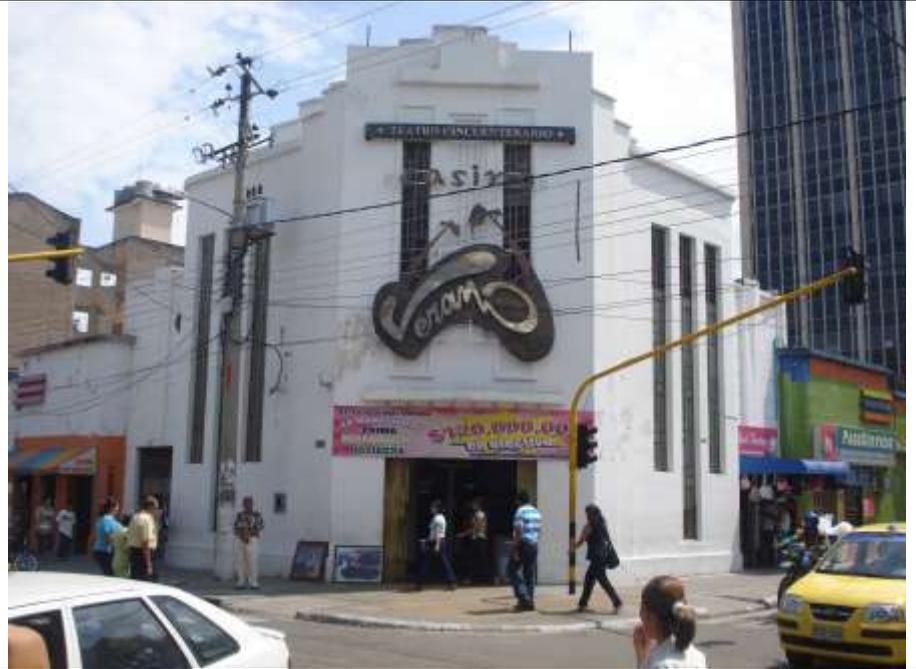
4. Ocupación actual						Arqueológico		Sitio arqueológico													
Propiedad		<input checked="" type="checkbox"/>		Administración				5. Fotografía general													
Arriendo				Comodato

El Teatro Cincuentenario consta de una sala general provista de platea en voladizo con forma de media luna a la cual se accede a través de dos escaleras que parten desde el acceso principal localizado en la esquina del bien. Otros accesos al primer piso se sitúan de forma simétrica sobre la carrera 8 y calle 6. Volumétricamente se destaca la mayor altura de la fachada sobre la esquina la cual desciende hacia los lados en forma escalonada.

Al volumen de la sala propiamente dicha, se adosa otro espacio mas angosto que lo envuelve y que contiene las áreas de circulación, servicios, sala de proyección y locales comerciales.
