Gobernación del Huila SECRETARIA DEPARTAMENTAL DE CULTURA Y TURISMO		FICHA DE INVENTARIO DE BIENES CULTURALES INMUEBLES				USO EXCLUSIVO DEL MINISTERIO DE CULTURA		INMUEBLE Nº 25					
						Código Nacional:		Hoja 1

1. Identificación						CLASIFICACION TIPOLOGICA							
1.1. Nombres (s)		TEMPLO DE NUESTRA SEÑORA DE GUADALUPE				Grupo		Subgrupo		Categoría / Subcategoría

FICHA DE INVENTARIO DE BIENES CULTURALES INMUEBLES

INMUEBLE Nº 25

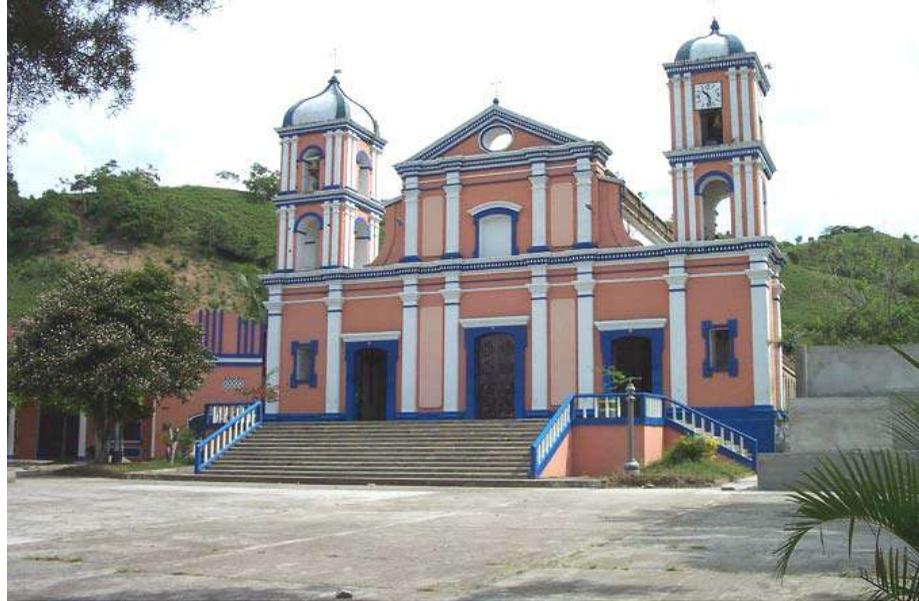
4. Ocupación actual						5. Fotografía general							
Propiedad		<input checked="" type="checkbox"/>		Administración				Arriendo					
								Comodato					
								Tenencia					
								Posesión

Templo de tres naves una central de mayor altura iluminada por 7 pares de arcos de medio punto, las dos naves laterales son de menor altura están decoradas con ventanas ojivales adornadas con vitrales. Posee una capilla lateral a la altura del presbiterio. La fachada se caracteriza por un frontis de influencia románica con pilastras y rematada en frontón triangular, a sus costados dos torres de tres cuerpos y cúpulas acbolladas completan el conjunto.

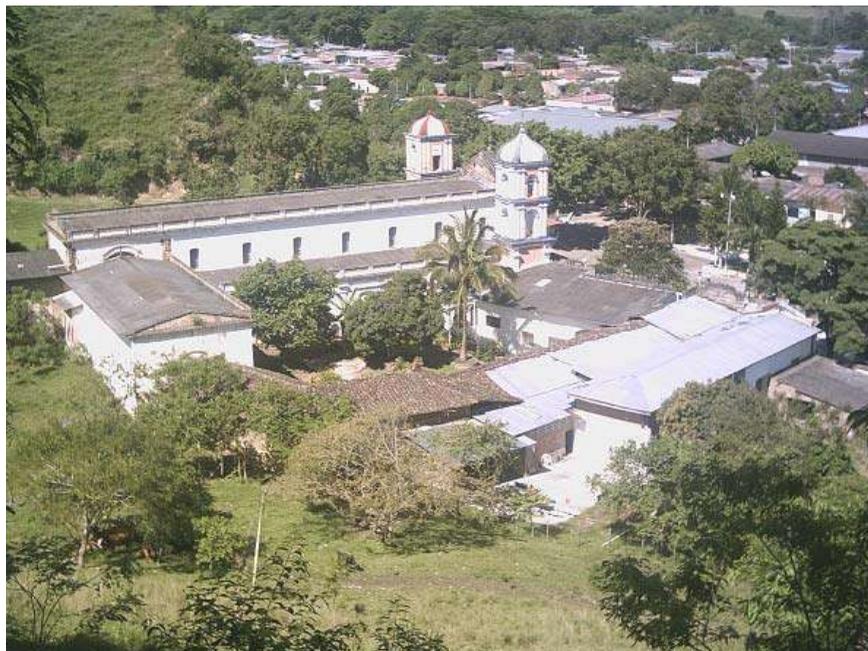
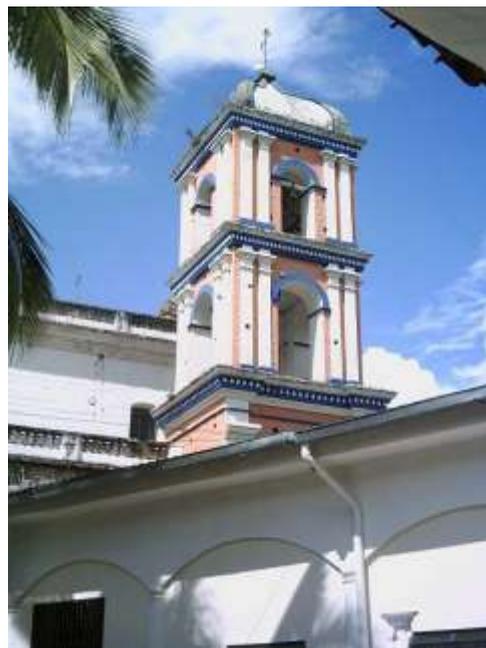
11. Fotografía de detalles

Formales: En la nave central encontramos una bóveda interior de estilo Románico, se caracteriza por ser recta, tiene un altar escenario, tipo Románico, lo conforman un par de columnas principales de medio giro y 6 pares de columnas, cuadradas, robustas en sus laterales tiene 7 pares de arcos de medio punto, es decir, arcos de 180 grados. Las columnas a su vez, están adornadas por dos juegos de 7 guirnaldas en alto relieve y guirnaldas o 3 juegos de orlas en rosetón, tanto en la base inferior como en la base superior. Tiene una postura decorativa tipo árabe (combinación). La nave central tiene, a su vez, en la parte superior de la pared lateral, 8 pares de ventanales, rematados en arco de bóveda, y una decoración sencilla y austera. Hay dos naves laterales, sencillas, recibidas en columnas paralelas con las centrales, con arco de medio punto. Cada nave lateral tiene 8 juegos de ventanas tipo vitral, con remates de arco ojival.

La fachada es de tipo románico con dos torres laterales, la de las campanas y la del reloj, remata cada una, en una cúpula ojival. La torre tiene 4 juegos de portezuelas en arcos de medio punto. Los puntos de acceso a la construcción, son tres puertas, una central y dos laterales, en arco rebajado, cada una enmarcada con portal tipo románico. ¹
