GOBERNACIÓN DEL HUILA

**Asunto:** Presentación ajuste proyecto "CONSTRUCCIÓN EN PAVIMENTO FLEXIBLE DE LA VIA QUE CONDUCE DEL MUNICIPIO DE PALESTINA HACIA EL MUNICIPIO DE PITALITO EN EL DEPARTAMENTO DEL HUILA" **BPIN 2017004410006.**

**MEMORIAS DE CÁLCULO PARA EL DISEÑO ESTRUCTURAL MURO DE  
CONTENCIÓN EN CONCRETO REFORZADO UBICADO EN LA VIA QUE  
CONDUCE AL MUNICIPIO DE PALESTINA EN EL K0 + 605 AL K0+ 639 AL  
MUNICIPIO DE PITALITO DEPARTAMENTO DEL HUILA.**

**ESTUDIO DE SUELOS, PROYECTO DE  
CONSTRUCCIÓN, MURO DE CONTENCIÓN PR 0+620  
LADO DERECHO VÍA PITALITO PALESTINA**

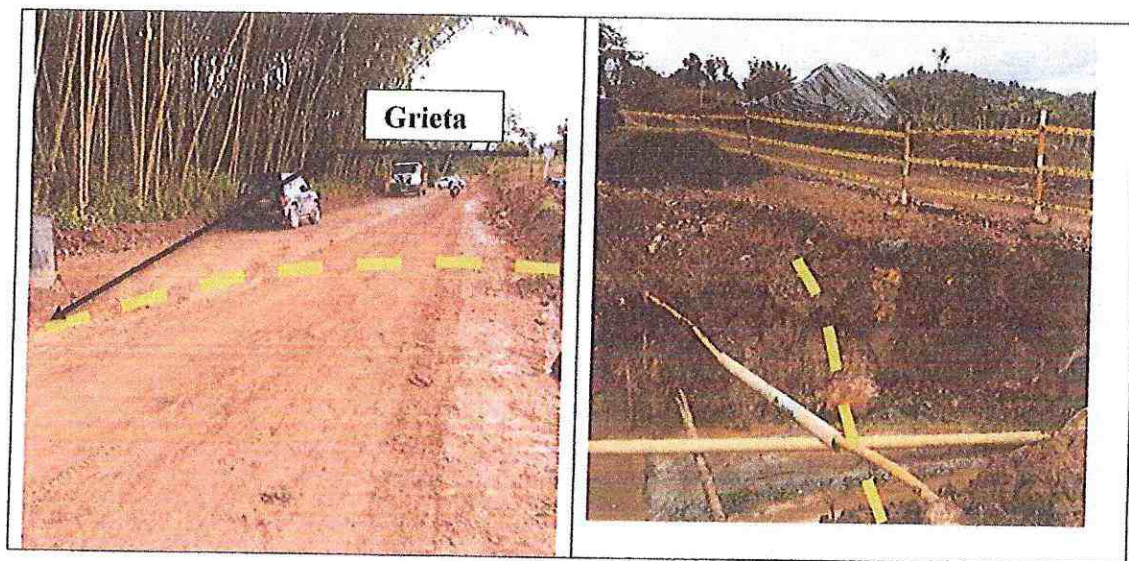
Fotografía 1 Grieta sobre la vía

Se identifica una grieta en la vía (posible corona de falla), que la cruza transversalmente en PR0+820 y se alinea longitudinalmente con esta hasta el PR0+833 (véase Fotografía 1). La grieta se extiende talud abajo pasando por debajo del depósito de acopio temporal (véase Fotografía 2) y continuando hacia la parte baja del talud natural (véase Fotografía 3). Esta grieta sigue evolucionando con el paso del tiempo y acelera por efecto de las lluvias que se ha dado durante esta etapa de construcción.

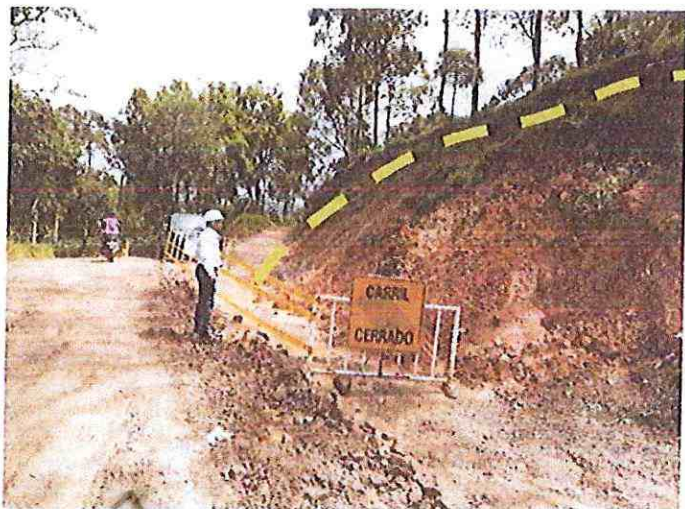
**Fotografía 4 Falla del talud en PR0+600**

Durante las actividades propias del proyecto vial, se ejecutaron corte de taludes con pendiente 0.75H:1V a lo largo del corredor conforme a lo establecidos en los documentos de construcción. Específicamente en el PR0+600, se presentó la falla del talud, lo cual compromete la estabilidad de la ladera (véase Fotografía 4).

En este sector se recomienda la construcción de una obra de estabilización, sea un muro en concreto rígido, una solución con gaviones o cualquier otra equivalente. Es importante contar con la solución rápidamente ya que el talud actualmente está comprometiendo la estabilidad de la ladera. La falla actual puede progresar en fallas subsecuentes de tipo retrogresivo.

Como una medida preventiva que busque evitar la evolución de la falla, se recomienda perfilar solo el suelo fallado y luego cubrirlo con un manto impermeable con el fin de controlar el ingreso de agua al cuerpo del talud como a su pata. Perimetralmente, construir unas cunetas o canaletas para conducir el agua lluvia fuera del talud.

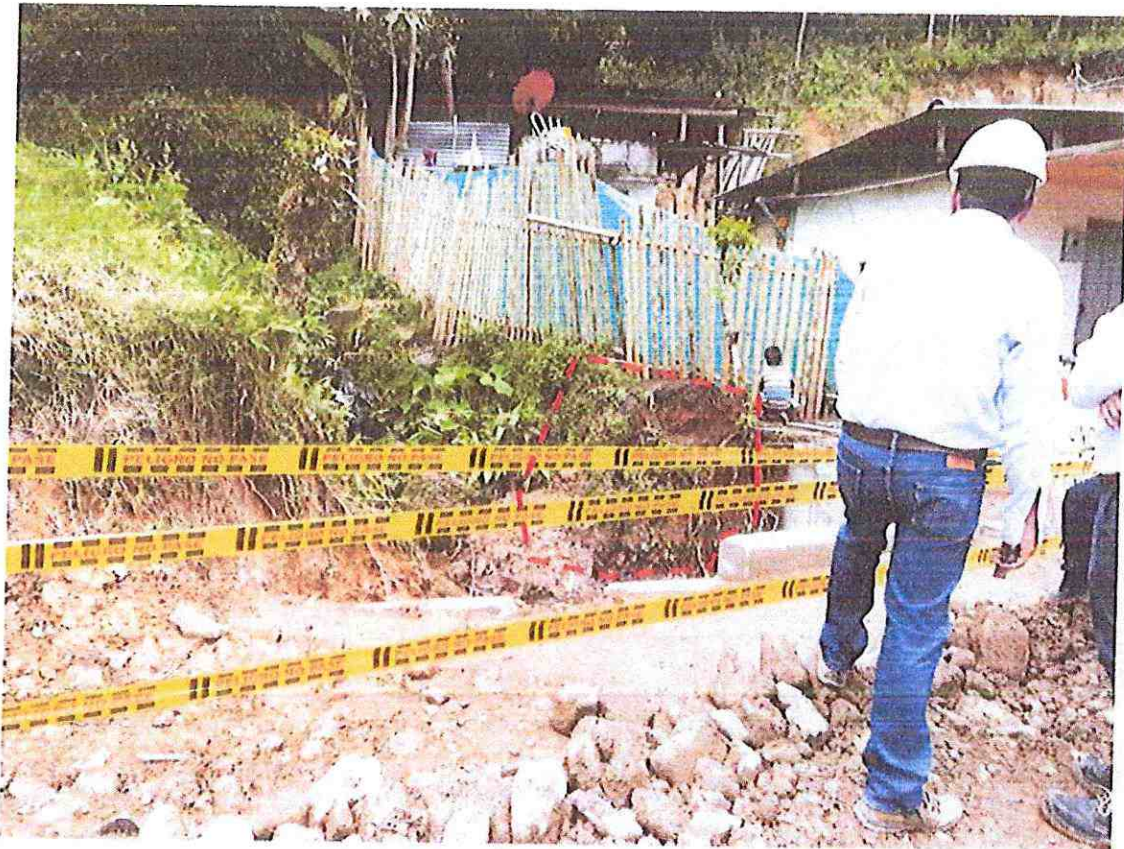
**Fotografía 8 Alcantarilla PR0+600**

Durante la construcción de las aletas para la alcantarilla, se quitó suelo de soporte del talud que baja de la cerca de la vivienda (véase Fotografía 8). Con el fin de prevenir la falla de este, se recomienda construir un pequeño muro con relleno inclinado en el trasdós que reponga el material retirado.

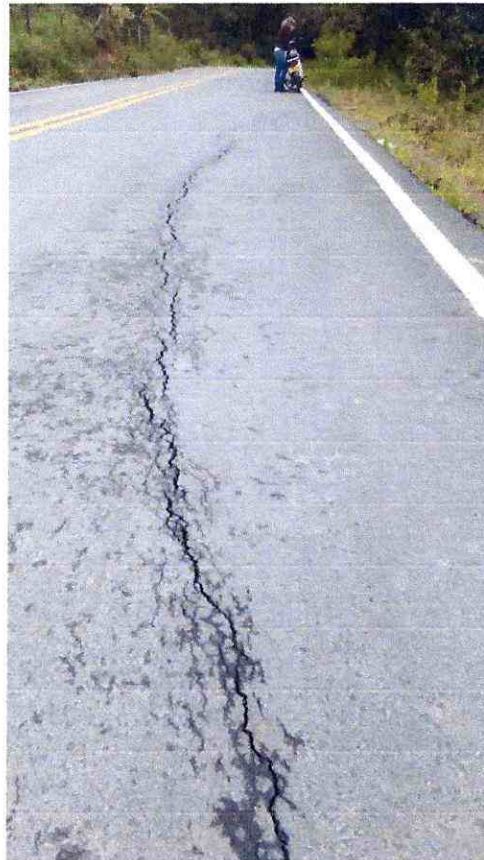
**Fotografía 1 Grieta en la vía entre PR 1+005 y PR1+030**

En este sector se presenta una falla tipo circular que solo se evidencia en la corona del talud (véase Fotografía 1 y Fotografía 2). Dadas las características que presenta, está no parece estar asociada al proceso constructivo ni a la calidad de los materiales que constituyen el terraplén como lo establece la interventoría del proyecto sino más bien a un hundimiento producto de una zona inestable o apoyo muy blando. Con el fin de validar esto último se realizaron análisis de estabilidad de la ladera considerando evidencia de suelos blandos en el sector de interés.

Se recomienda realizar monitoreo constante mediante la instalación de inclinómetros con el fin de localizar la superficie de falla, se recomienda que la localización de los inclinómetros obedezca a un diseño del plan de instalación previo. Una vez identificada la superficie de falla se recomienda realizar estudios que puedan dar solución, de ser posible, a la inestabilidad del sector, de lo contrario

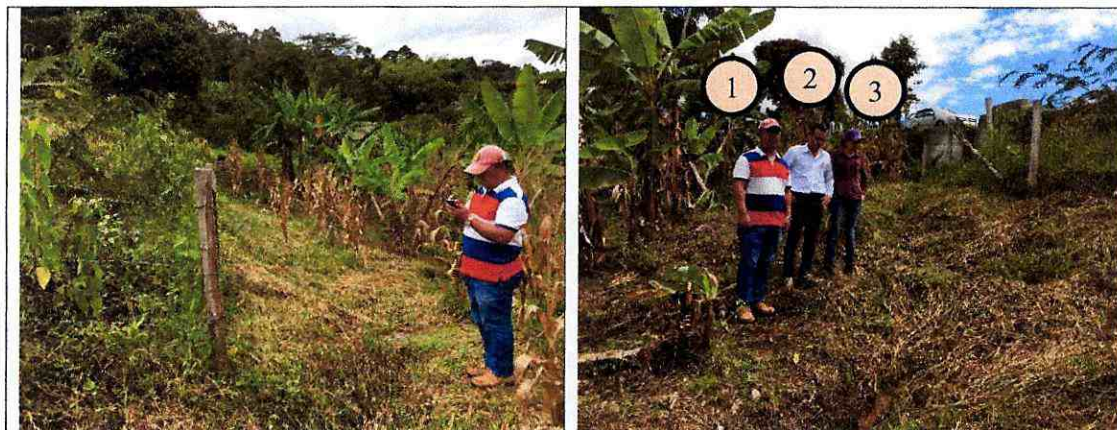
**Fotografía 2 Pie de terraplén entre PR 1+005 y PR1+030**

Presencia del contratista (1), especialista en geotecnia del contratista (2) y especialista en geotecnia de la interventoría (3).

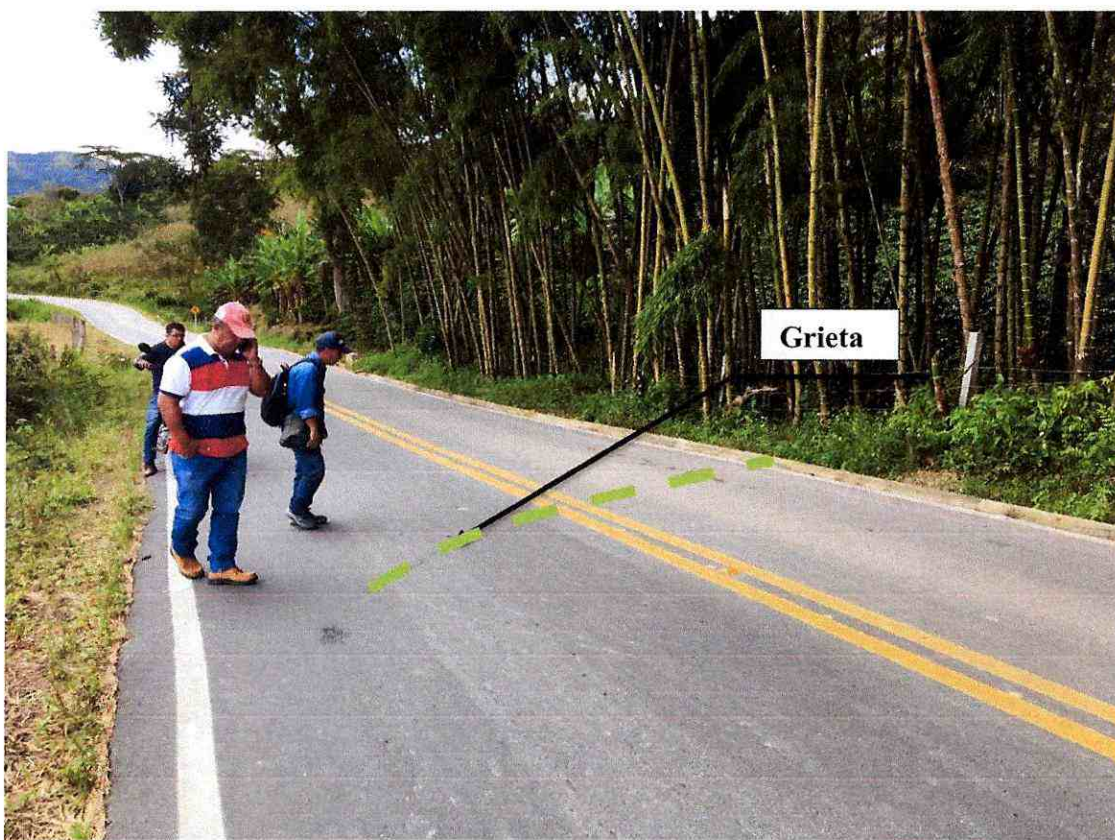
**Fotografía 5** Grieta sobre la vía

La grieta continúa presentándose en la vía (posible corona de falla), que la cruza transversalmente en PR0+820 y se alinea longitudinalmente con esta hasta el PR0+833 (véase Fotografía 5).

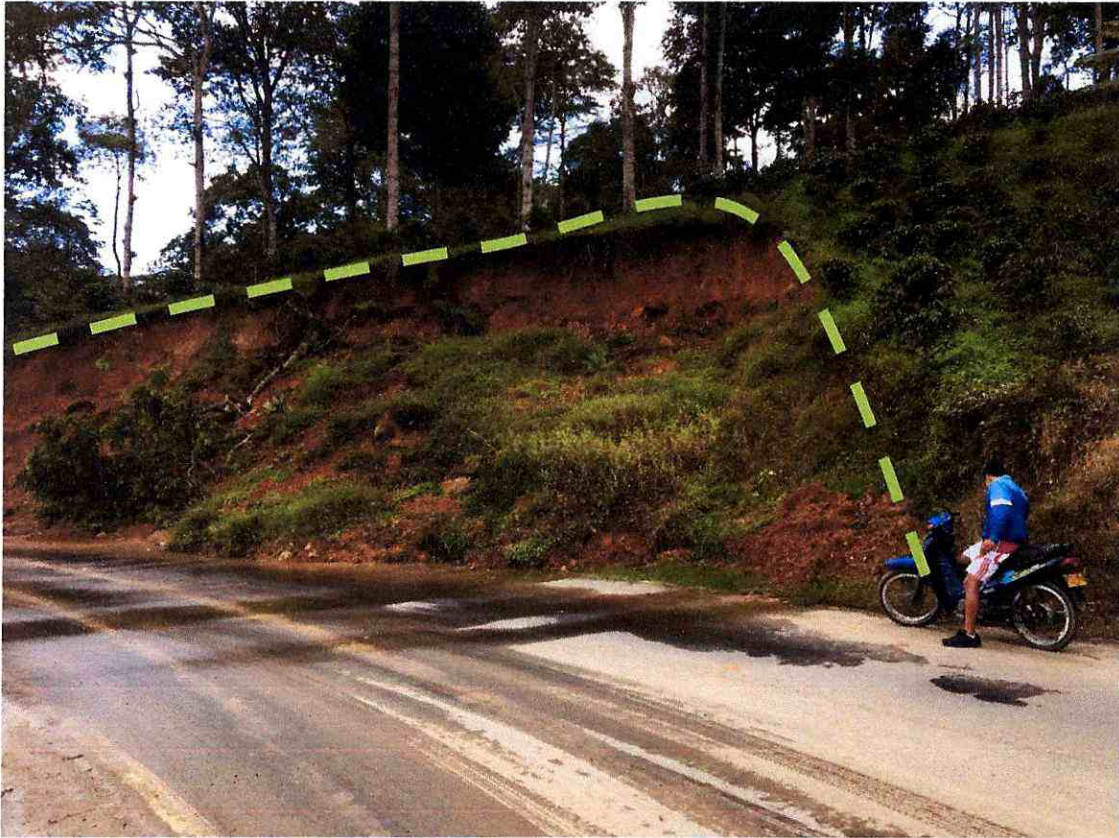
**Fotografía 6 Falla del talud en PR0+600**

En este sector ha progresado la falla del talud y el volumen del movimiento es alrededor de tres a cuatro veces el identificado en el oficio ORC-PIT-01, lo cual compromete la estabilidad de la ladera (véase Fotografía 6).

Se continúan presentando fallas del talud de la ladera que afectan a la vía y la ladera en si por lo cual se recomienda atender el punto inestable que puede mediante la construcción de una obra de contención que mitigue o solucione el problema de inestabilidad. El volumen de material que ha fallado supera de tres a cuatro veces el volumen inicial, es importante que se tomen las decisiones lo más rápido posible puesto que las fallas, se prevé, se seguirán presentando y cada vez afectando una parte más alta y de mayor extensión de la ladera.

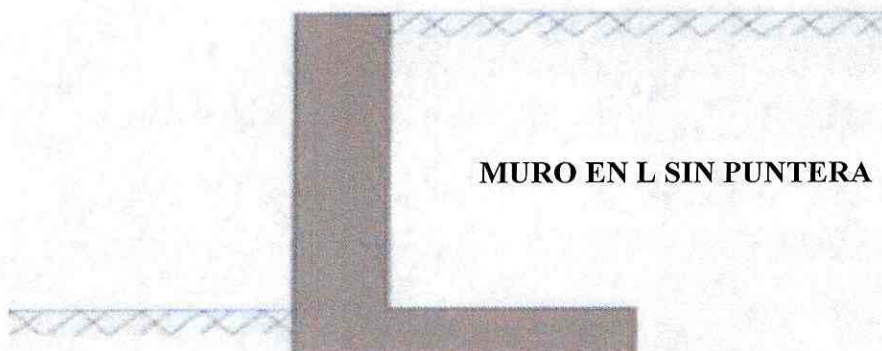
**MURO EN L SIN PUNTERA**

Muro en L sin puntera que no suele encontrarse en edificación porque requiere de un gran volumen de tierra excavada y produce un bulbo de altas presiones sobre el terreno.

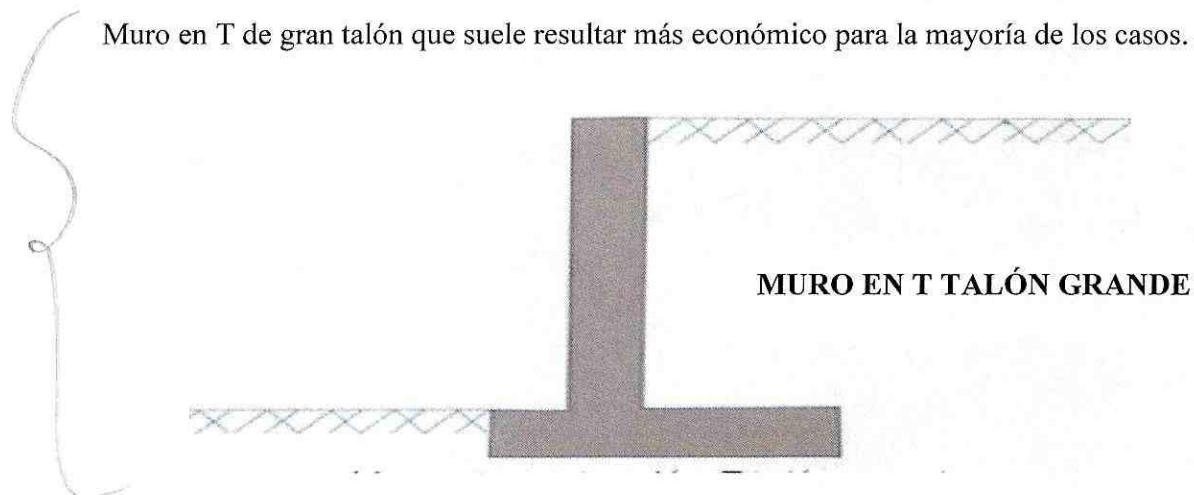
Muro en T de gran talón que suele resultar más económico para la mayoría de los casos.

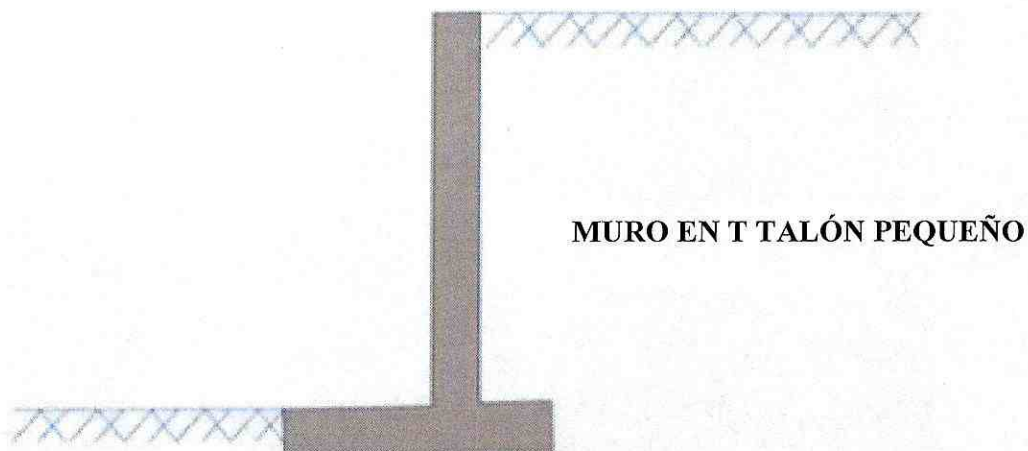
Muro en T con talón pequeño cuyo momento de vuelco puede provocar crear una puntera de considerable longitud según su altura y el empuje de las tierras a controlar.
