Gobernación del Huila SECRETARIA DEPARTAMENTAL DE CULTURA Y TURISMO		FICHA DE INVENTARIO DE BIENES CULTURALES INMUEBLES				USO EXCLUSIVO DEL MINISTERIO DE CULTURA		INMUEBLE Nº 34					
						Código Nacional:		Hoja 1

1. Identificación						CLASIFICACION TIPOLOGICA							
1.1. Nombres (s)		TEMPLO ANTIGUO DE NÁTAGA				Grupo		Subgrupo		Categoría / Subcategoría			
1.2. Departamento		Huila		Código DANE		41		Arquitectónico		Arquitectura militar

FICHA DE INVENTARIO DE BIENES CULTURALES INMUEBLES

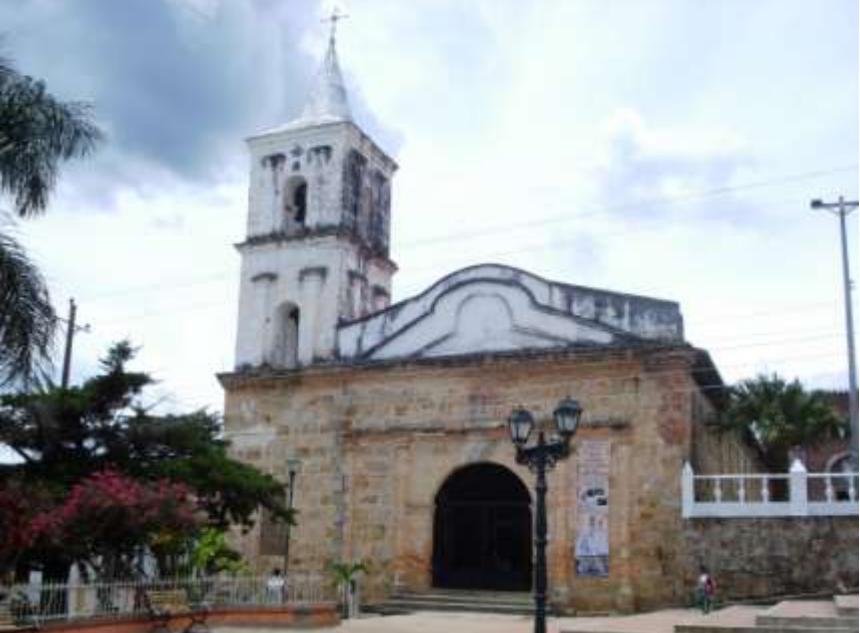
Consta de una sola nave iluminada por arcos a la que se adosa sobre la fachada una torre de tres cuerpos rematada en un conjunto de dos pirámides superpuestas. La fachada es sobria, un arco de medio punto enmarcado en pilares toscanos señala en acceso, complementa la fachada un frontis triangular rematado en curva. Posee cubierta a dos aguas en teja de asbesto cemento. En la actualidad el antiguo templo se integra al conjunto religioso mediante una circulación que partiendo del muro testero lo comunica con la cripta del santuario.
