Gobernación del Huila SECRETARIA DEPARTAMENTAL DE CULTURA Y TURISMO				FICHA DE INVENTARIO DE BIENES CULTURALES INMUEBLES				USO EXCLUSIVO DEL MINISTERIO DE CULTURA				INMUEBLE Nº 33											
								Código Nacional:				Hoja 1

1. Identificación												CLASIFICACION TIPOLOGICA											
1.1. Nombres (s)		TEMPLO DE SAN ANDRES										Grupo		Subgrupo		Categoría / Subcategoría

FICHA DE INVENTARIO DE BIENES CULTURALES INMUEBLES	USO EXCLUSIVO DEL MINISTERIO DE CULTURA	INMUEBLE Nº 33
	Código Nacional:	Hoja 3
13. Planimetrías		
13.1 Plano de localización	13.3 Corte(s) / Fachada(s) INCLUIR ESCALA GRAFICA EN CADA PLANO	
13.2 Planta(s)

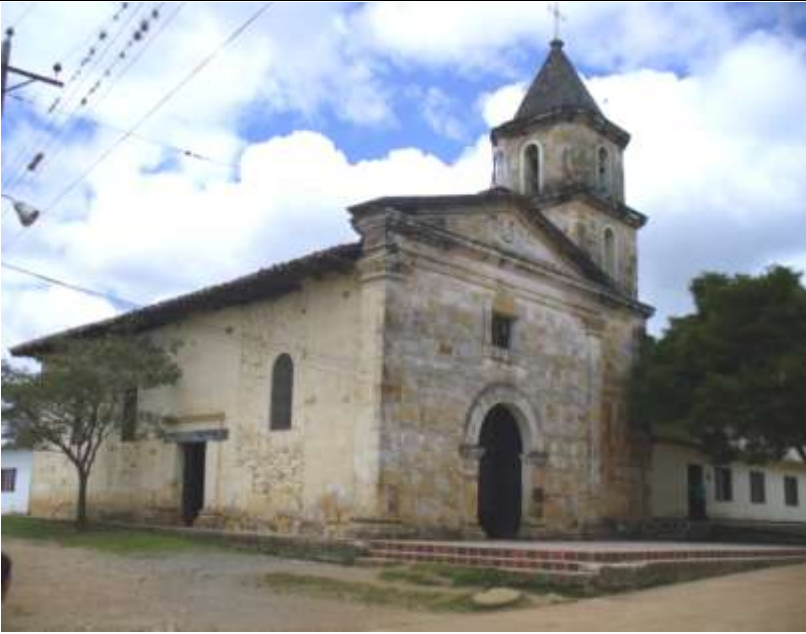
3.4. Constructor		Desconocido																					
3.5. Uso original		Culto																					
4. Ocupación actual												5. Fotografía general											
Propiedad		X		Administración				Arriendo				Comodato				Tenencia				Posesión

*El templo de una sola nave y torre lateral de tres cuerpos con remate piramidal adosada al costado derecho. El acceso principal se caracteriza por un arco de medio punto enmarcado por pilastras; sobre el acceso una ventana rectangular y la fecha 1882 grabada en un recuadro. El cuerpo principal esta constituido por muros de piedra labrada; a él se adosan otros espacios erigidos en bahareque que sirven como santuario a Santa Lucía y sacristía.*

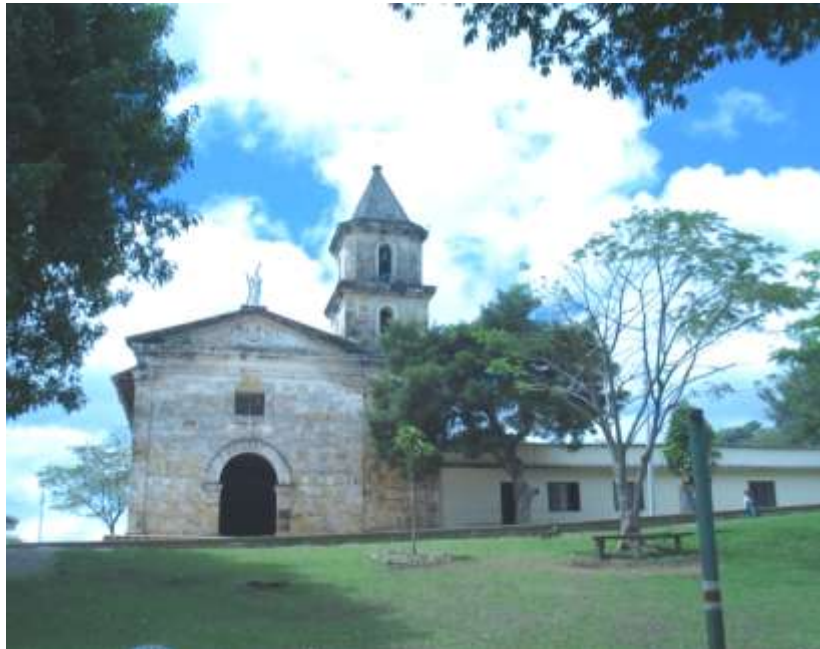
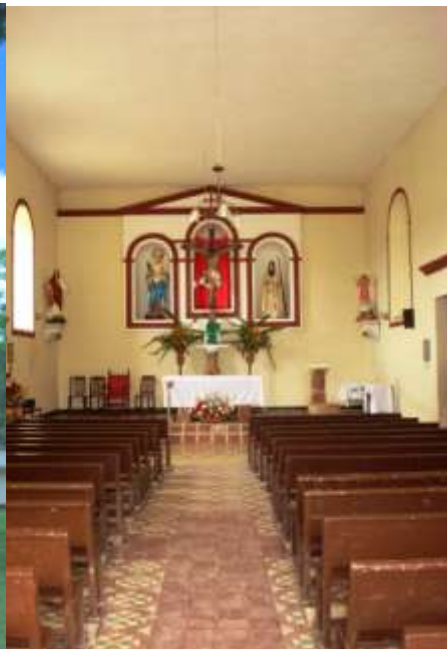
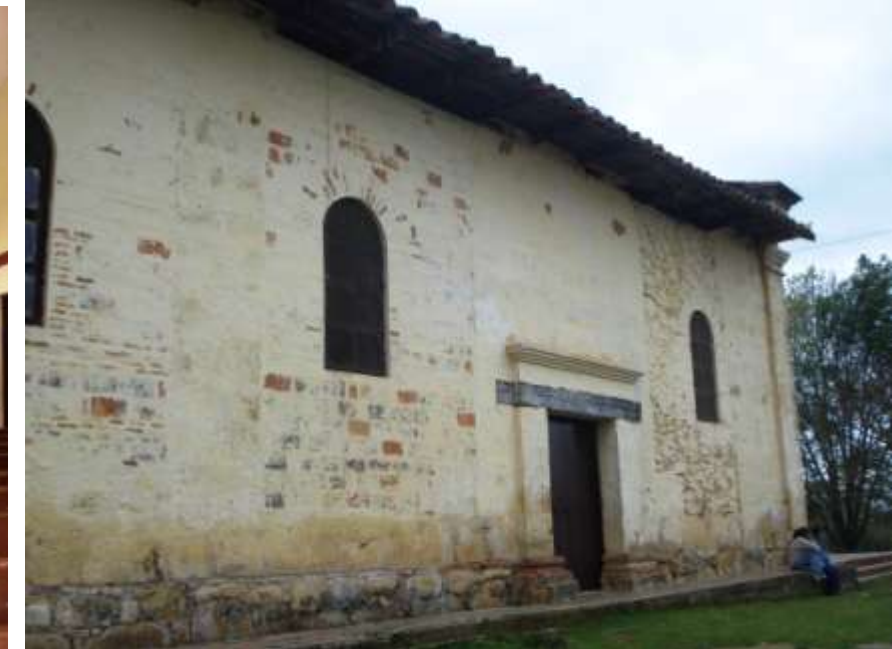
## II. Fotografía de detalles

<b>Estado de conservación:</b> <i>Pese a haber sido intervenida la cubierta y el cielo raso el año 2005, el templo presenta graves problemas de humedad al interior del mismo debido a la existencia de un pozo que mana dentro de la que fue la sacristía y hoy es una improvisada capilla dedicada a Santa Lucía de igual son evidentes algunos agrietamientos de los muros sobre el arco de acceso principal y el deterioro del dintel de madera de la puerta del perdón.</i>					
<b>Formales:</b> <i>El templo de reducidas dimensiones corresponde al tipo de edificaciones erigidas en las comunidades rurales como es un solo espacio de proporciones no mayores a 1:3. La torre es de modestas proporciones acorde con el cuerpo del templo. También como es tradicional recurre al uso de frontis triangular.</i>					
<b>Contexto sociocultural:</b> <i>El centro poblado de San Andrés se caracteriza por ser una comunidad agrícola dependiente en alto porcentaje del cultivo del café, el hecho de contar con un sitio de peregrinación al que acuden visitantes de distintos lugares del departamento le confiere la categoría de destino turístico de tipo religioso articulado al circuito de Nátaga.</i>
