INVENTARIO DE BIENES CULTURALES INMUEBLES

Gobernación del Huila SECRETARIA DEPARTAMENTAL DE CULTURA Y TURISMO				FICHA DE INVENTARIO DE BIENES CULTURALES INMUEBLES				USO EXCLUSIVO DEL MINISTERIO DE CULTURA				INMUEBLE Nº 26											
								Código Nacional:				Hoja 1

1. Identificación										CLASIFICACION TIPOLOGICA													
1.1. Nombres (s)		CAPILLA DE SANTA LUCIA								Grupo		Subgrupo		Categoría / Subcategoría

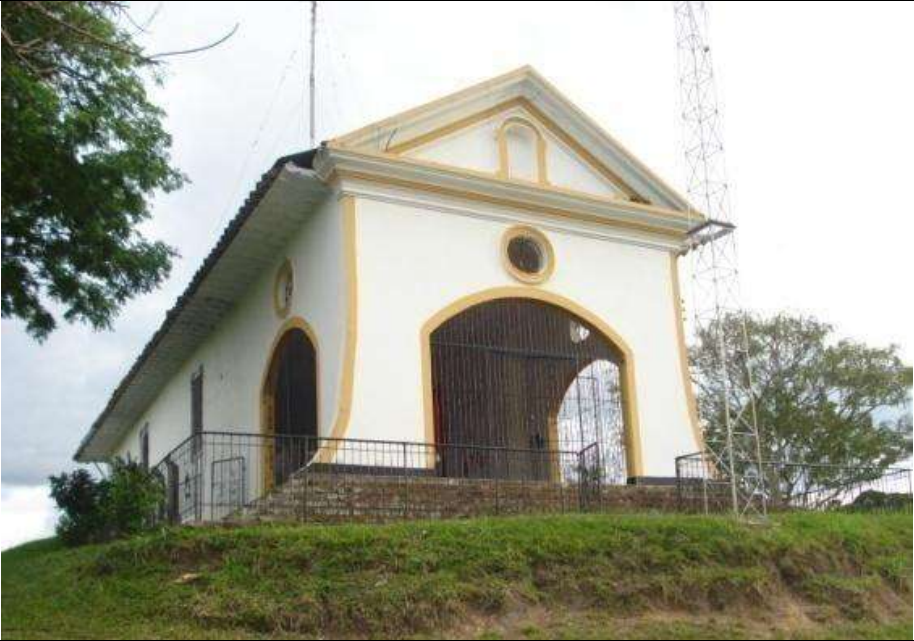
3.4. Constructor		Desconocido																					
3.5. Uso original		Culto																					
4. Ocupación actual										5. Fotografía general													
Propiedad		X		Administración				Arriendo				Comodato				Tenencia				Posesión

9.1. Características del predio						<p>Capilla de de pequeñas dimensiones, una sola nave con planta rectangular concebida en el alto de una colina cercana a la zona urbana como sitio de peregrinación en honor a Santa Lucia.</p> <p>La fachada principal se caracteriza por presentar un gran frontón triangular dotado de un nicho en su parte central que marca en su parte inferior el acceso principal en forma de arco rebajado. Sobre la parte anterior y a los lados del acceso principal existen dos accesos laterales. Está edificada con muros de tapia pisada y ladrillo, posee cubierta de teja de barro dotada de alero.</p> <p>Se accede a la capilla a través de una escalinata a manera de atrio.</p>			
Área del predio (m2)		Frente (ml)		Fondo (ml)					
Área ocupada (m2)		69000 m2		Área libre (m2)
