INVENTARIO DE BIENES CULTURALES INMUEBLES  
FORMATO 1

Gobernación del Huila SECRETARIA DEPARTAMENTAL DE CULTURA Y TURISMO				FICHA DE INVENTARIO DE BIENES CULTURALES INMUEBLES				USO EXCLUSIVO DEL MINISTERIO DE CULTURA				INMUEBLE Nº 20													
								Código Nacional:				Hoja 1

1. Identificación												CLASIFICACION TIPOLOGICA													
1.1. Nombres (s)		Templo de San Antonio						Grupo		Subgrupo		Categoría / Subcategoría

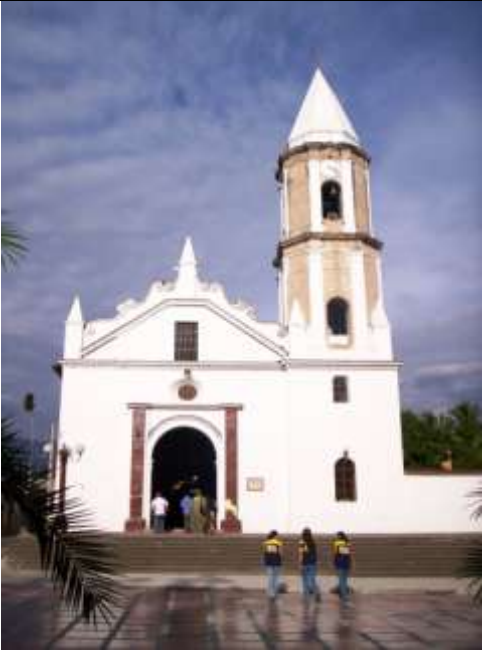
4. Ocupación actual												5. Fotografía general													
Propiedad		X		Administración				Arriendo				Comodato				Tenencia				Posesión					
4.1. Datos del propietario				4.2. Datos del ocupante

9.1. Características del predio						<i>Templo de una sola nave con cubierta dos aguas en teja de barro soportada en estructura de cercha metálica. Al costado de la epístola y sobre la fachada principal se adosa una torre de mampostería, formada por tres cuerpos; los dos superiores de forma hexagonal, rematada por un pináculo. Volumétricamente, se destaca el cambio de altura en la cubierta del presbiterio y la capilla lateral, adosada posteriormente. Interiormente, el presbiterio se encuentra delimitado por arco toral, desde este espacio se accede a la capilla lateral localizada sobre el costado izquierdo del templo. La fachada principal se caracteriza por el uso de un frontón polilobulado y acceso en arco de medio punto enmarcado en pilares; cuenta además con accesos laterales sobre ambos costados caracterizados de la misma forma. Está edificado con muros de tapia pisada con refuerzos de ladrillo cocido.</i>
