CONSTRUCCION DEL DISTRITO DE RIEGO DE MEDIANA ESCALA TESALIA - PAICOL

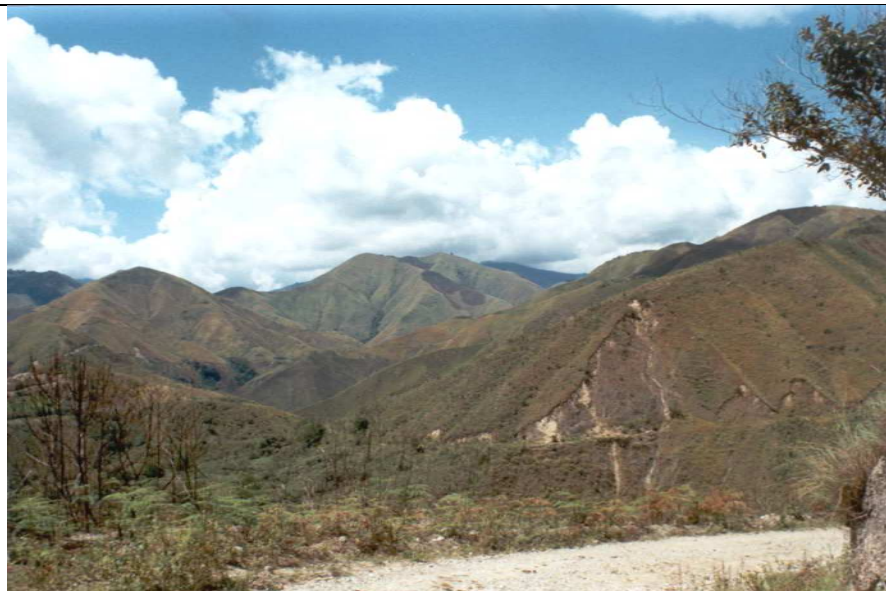
PANORAMICA DE LA PARTE ALTA DE LA SUB-CUENCA RIO NEGRO DE NARVAEZ DONDE SE PUEDE APRECIAR LA GEOMORFOLOGIA DE PAISAJE DE MONTAÑA Y SU ESTADO DE ESCASA COBERTURA EVIDENCIANDO UN MAL MANEJO DE ELLA O FUERTE INTERVENCION ANTROPIICA.

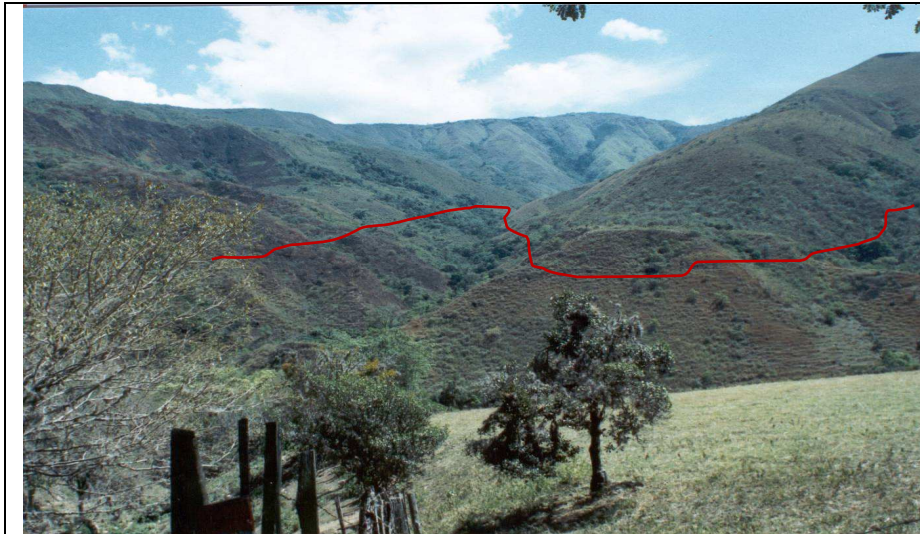
PANORAMICA DEL CAÑON DEL CHIRIRI TRAZADO APROXIMADO DEL CANAL DE CONDUCCION SECTOR 15 K5+020 – K5+830. MACISO ROCOSO DE MUY BUENAS CARACTERISTICAS MECANICAS. EL SECTOR ES ESTABLE. SE PUEDE OBSERVAR LA ESCASA VEGETACION A AFECTAR.

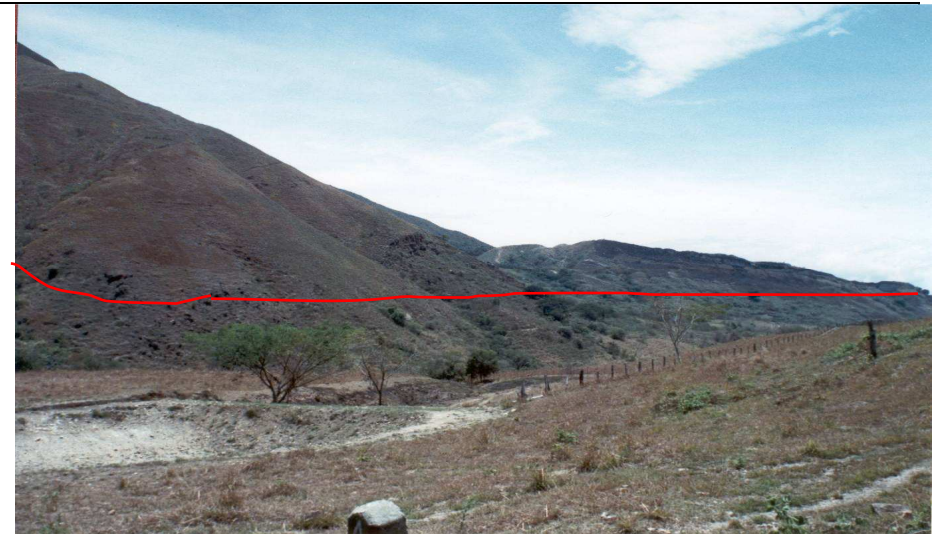
PANORAMICA DEL SECTOR 23 K11+510 – K14+570. ESTABLE. SE PUEDE REQUERIR DINAMITA. TOPOGRAFIA SUAVE CON PEQUEÑAS COLINAS DISECTADAS POR CAÑOS O QUEBRADAS DE CIERTA PROFUNDIDAD DE HASTA 10 m.

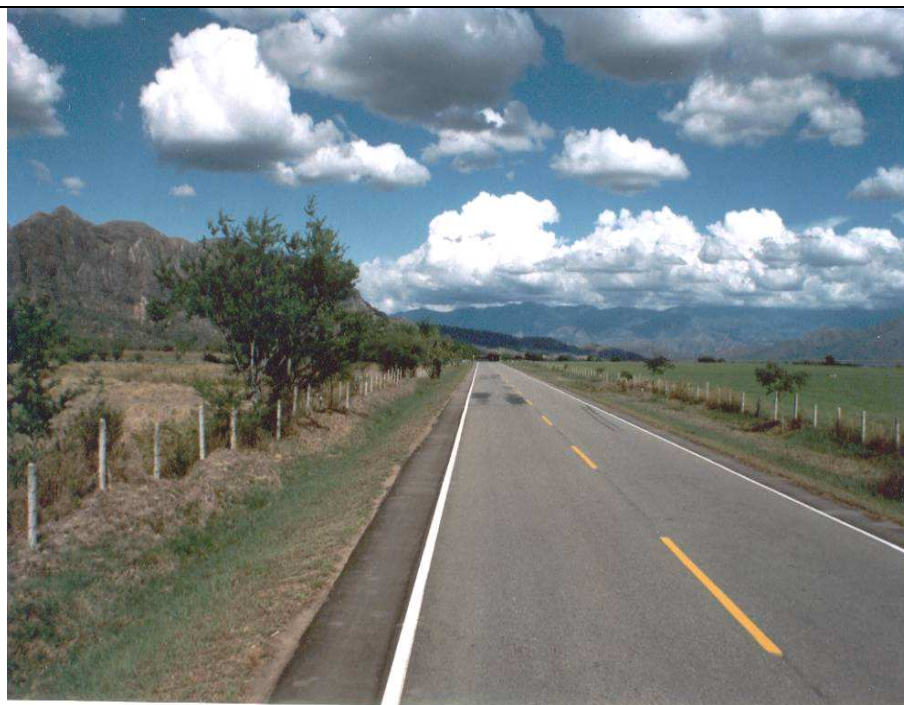
PANORAMICA DE LA VIA DE ACCESO A LA ZONA DE RIEGO. SE OBSERVA LA PARTE FINAL DEL LLANO DE TESALIA, VIA TESALIA A NEIVA .MARGEN DERECHA CULTIVO DE ARROZ, MARGEN IZQUIERDA PASTOS. SE PUEDE IDENTIFICAR EL ESTADO DE LA INFRAESTRUCTURA VIAL EN EL AREA DEL PROYECTO.

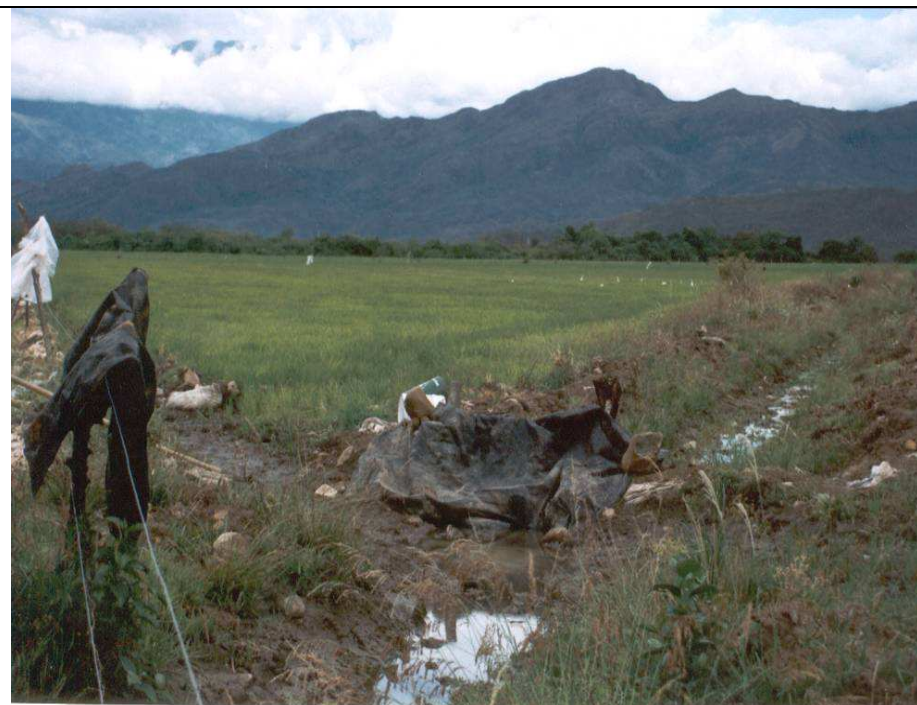
CULTIVO DE ARROZ EN LA E.C. LA ORQUIDEA. SE EVIDENCIA LA AUSENCIA DE ESTRUCTURAS DE REPARTICION DE CAUDALES, Y LOS MATERUALES Y SISTEMAS UTILIZADOS.

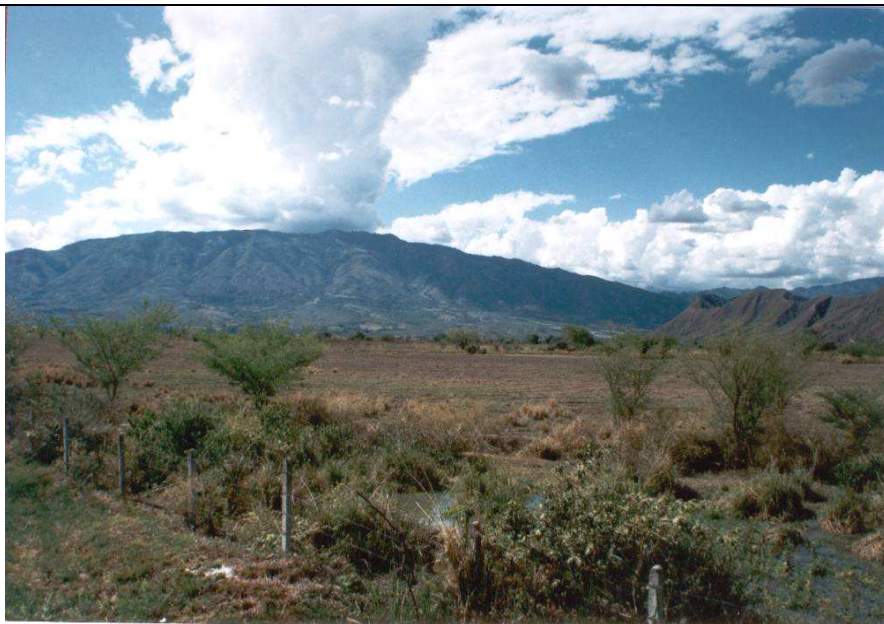
AREAS DEDICADAS A PASTOREO DE GANADO. PASTOS SIN NINGUNA PRACTICA CULTURAL.
