Gobernación del Huila SECRETARIA DEPARTAMENTAL DE CULTURA Y TURISMO		<b>FICHA DE INVENTARIO DE BIENES CULTURALES INMUEBLES</b>			USO EXCLUSIVO DEL MINISTERIO DE CULTURA		INMUEBLE Nº 35				
					Código Nacional:		Hoja 1				
<b>1. Identificación</b>					<b>CLASIFICACION TIPOLOGICA</b>

1.1. Nombres (s)		<b>BASÍLICA DE NUESTRA SEÑORA DE LAS MERCEDES</b>			<b>Grupo</b>		<b>Subgrupo</b>		<b>Categoría / Subcategoría</b>		
1.2. Departamento		Huila	Código DANE	41	<b>Arquitectónico</b>		Arquitectura militar

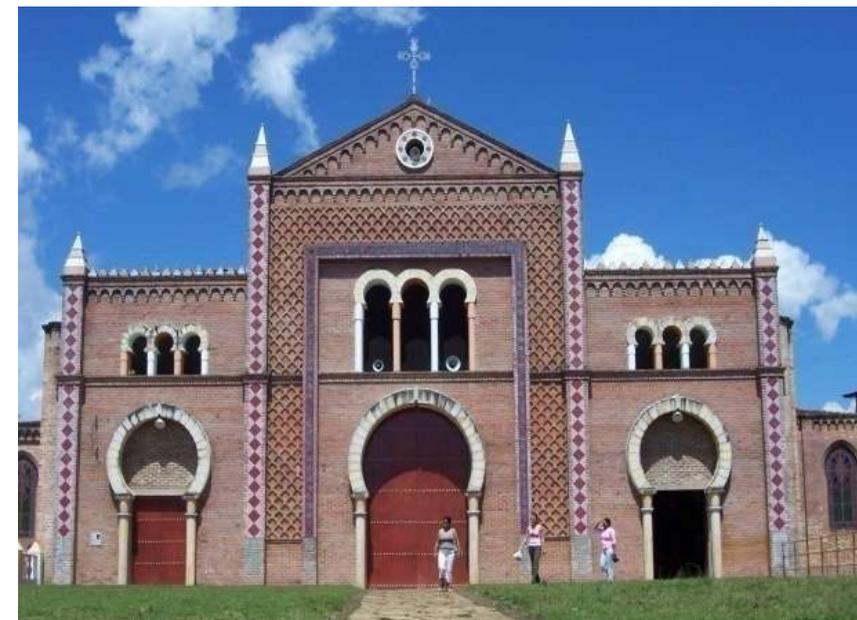
**10. Descripción física general**  
 El santuario de Nuestra Señora de las Mercedes es una de las mayores construcciones religiosas del departamento. Esta concebida en forma de cruz latina. El cuerpo central de mayor altura tiene sobre el crucero unas cúpulas de forma hexagonal bajo la cual se localiza el altar principal. Los brazos laterales de la cruz corresponden a capillas laterales en el segundo piso y acceso a la cripta y capilla en el primer nivel o cripta. La fachada consta de tres cuerpos, uno central y dos laterales caracterizados el primero por estar rematado por un frontón triangular y los segundos en forma recta., en cada uno de ellos se marcan los accesos en forma de arcos en herradura.
